IZVJEŠĆE

o revitalizaciji zdenaca BO-1, BO-2, BO-3, BO-4 i BO-5 crpilišta "KORITA" na otoku Visu

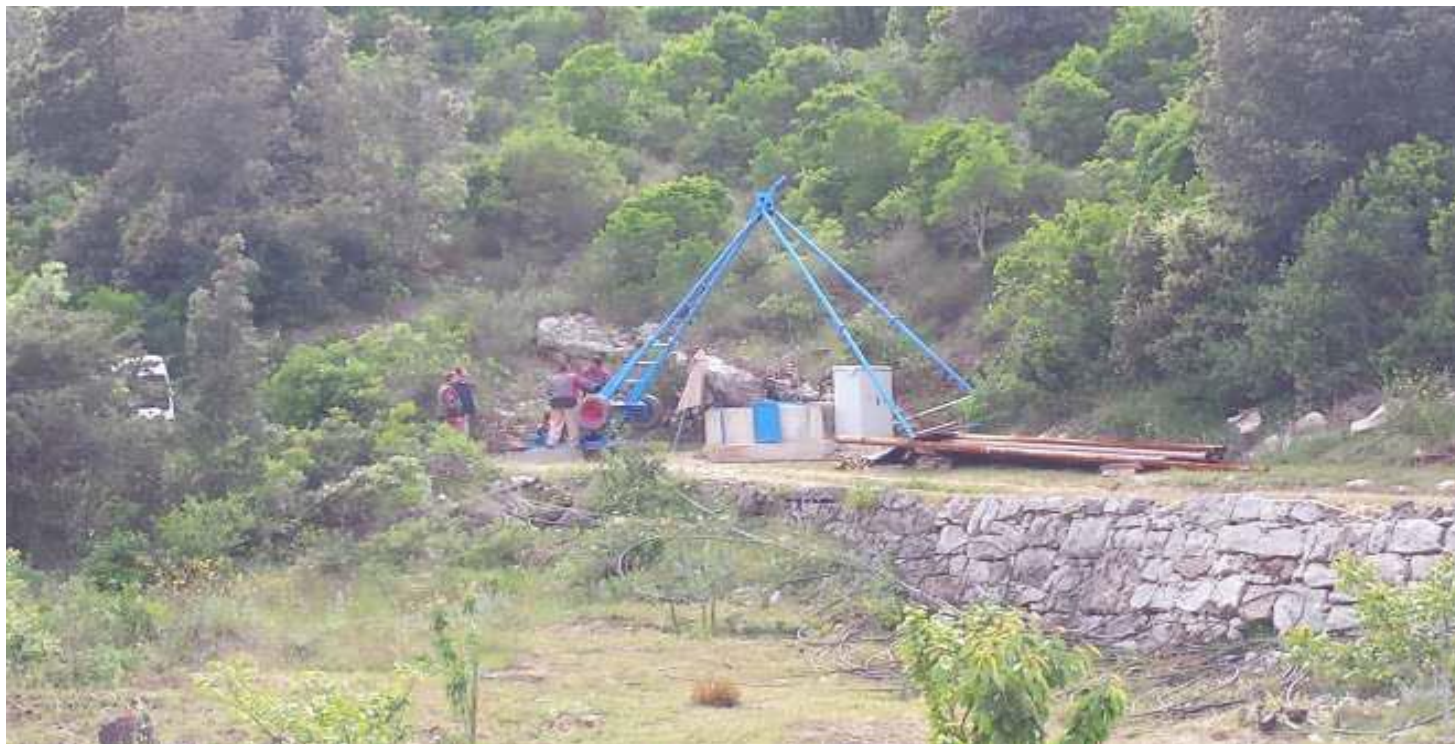
Primjer 1.

Zdenac BO-1 - Žlicovanje

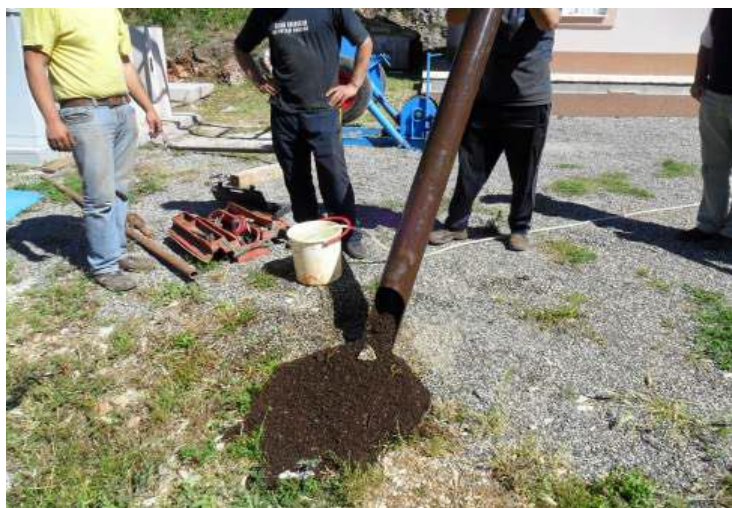
Primjer 2. Vadenje taloga iz žlice

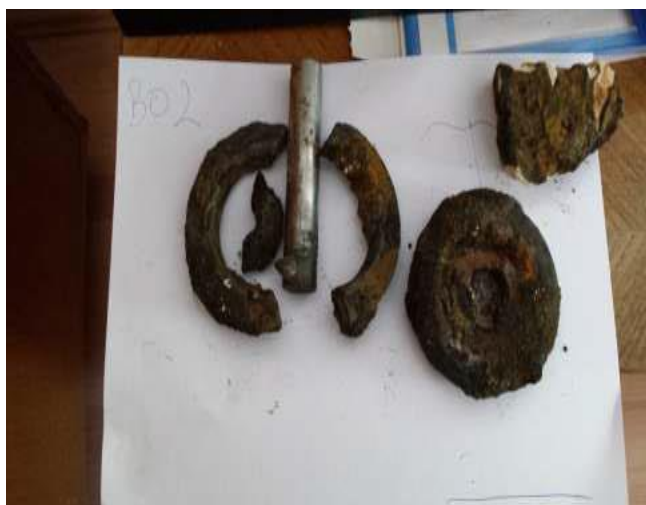
Primjer 3. Vadenje čvrstih inkrustata

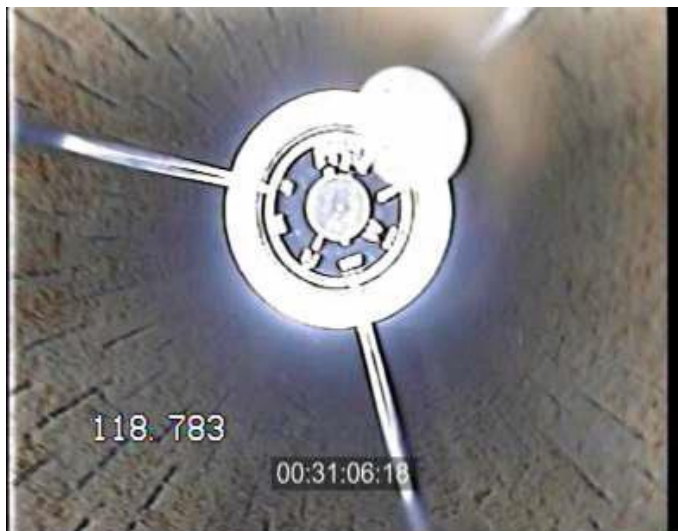
Primjer 1. Snimanje zdenca BO-3

0,0 - 117,5 m pune bešavne crne čelične cijevi, promjera 219,0 mm

117,5 - 132,8 m "slotirani" filter (u bešavnoj cijevi), promjer 219,0 mm

132,8 - 134,8 m puna čelična cijev, taložnik, promjer 219,0 mm

Statička razina podzemne vode (03.05.2014.) registrirana je na 114,1 m.

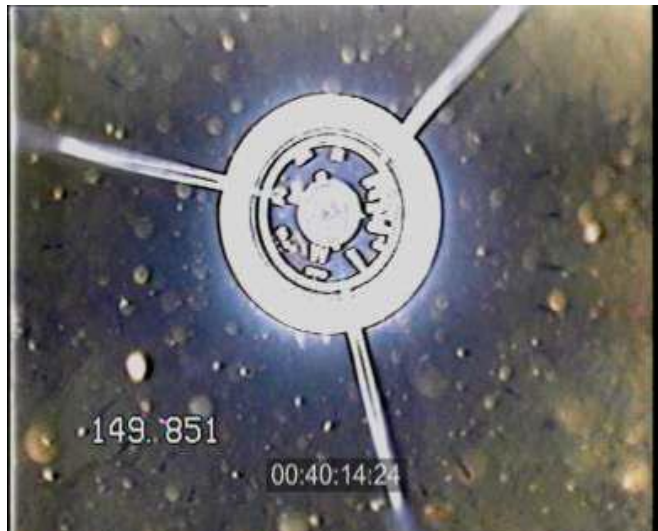
Primjer 2. Snimanje zdenca BO-5

0,0 - 48,0 m čelična cijev, promjera 323,9 mm

48,0 - 139,3 m puna čelična cijev promjera 273 mm

139,0 - 157,3 m "slotirani" filter, promjer 273 mm

157,3 - 157,4 m taložnik, 273 mm

Statička razina podzemne vode (04.05.2014.) registrirana je na 121,8 m.
